APLICAÇÃO DA TOMOGRAFIA COMPUTADORIZADA NA INSPEÇÃO DE RISERS FLEXÍVEIS PARA A SEGURANÇA NA INDÚSTRIA OFFSHORE

**Adriana J. P. Moreira, Anderson G. Paula, Soraia R. Azeredo, Olga M. O. Araujo,
Alessandra S. Machado, Ricardo T. Lopes, Davi F. Oliveira**

Laboratório de Instrumentação Nuclear/PEN/COPPE, Universidade Federal do Rio de Janeiro, 21941-914, Rio de Janeiro, RJ, Brasil
adrianajpmoreira@coppe.ufrj.br

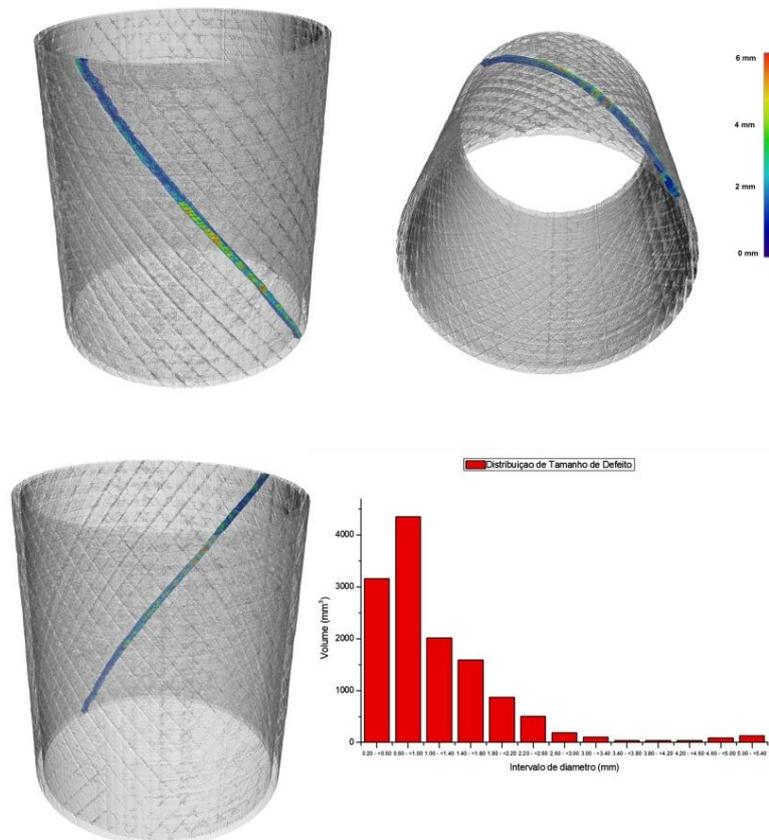
A análise realizada na imagem 3D não revelou rupturas nos fios das camadas de tração. No entanto, foi observado um espaçamento entre os fios na camada de armadura de tração interna. Na Fig. 3 pode ser vista uma análise detalhada do espaçamento entre dois fios da armadura de tração interna do riser 1, quantificado em mm^3 . Destaca-se o gráfico que ilustra a distribuição do tamanho dos defeitos ao longo da região analisada. Além disso, a escala de cores utilizada, variando de azul (0 mm) a vermelho (6 mm), indica a amplificação dos vazios na direção radial do tubo, fornecendo uma visualização clara da profundidade e intensidade dos defeitos no material examinado. Essa abordagem analítica ajuda a compreender de forma abrangente a integridade estrutural das camadas do riser.

Fig. 3. Quantificação do espaçamento entre dois fios na camada de armadura de tração interna.

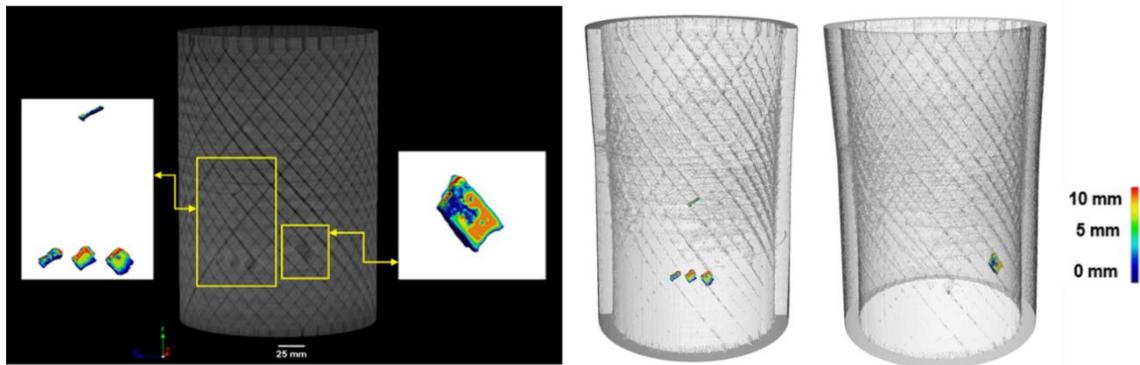
Na análise do riser 2, a Fig. 4 destaca cinco rupturas totais nos fios da camada de armadura de tração interna, apresentadas em três dimensões com uma escala de cores na imagem 3D, onde os tamanhos dos defeitos variam de 0 mm (azul) a 10 mm (vermelho). Ao girar a imagem do riser em 90 graus, a Fig. 5 revela duas rupturas totais adicionais na camada de tração interna, exibidas de forma semelhante na imagem 3D com a mesma escala de cores.

Fig. 4. Imagens de Tomografia Computadorizada (TC) destacando as cinco falhas detectadas nos fios da camada de armadura de tração interna do riser, representadas por uma escala de cores na imagem 3D.

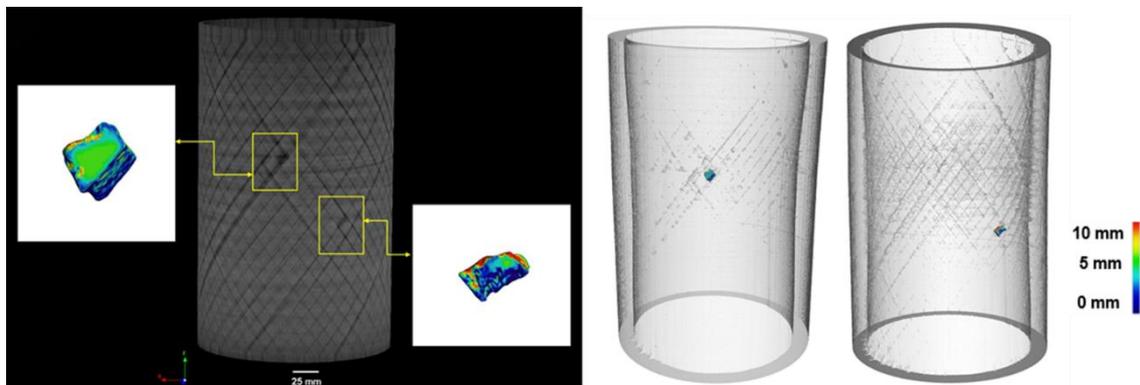
Fig. 5. Imagens de Tomografia Computadorizada (TC) destacando as duas falhas detectadas nos fios da camada de tração interna, apresentadas com uma rotação de 90 graus. Os defeitos são exibidos com escalas de cores na imagem 3D.

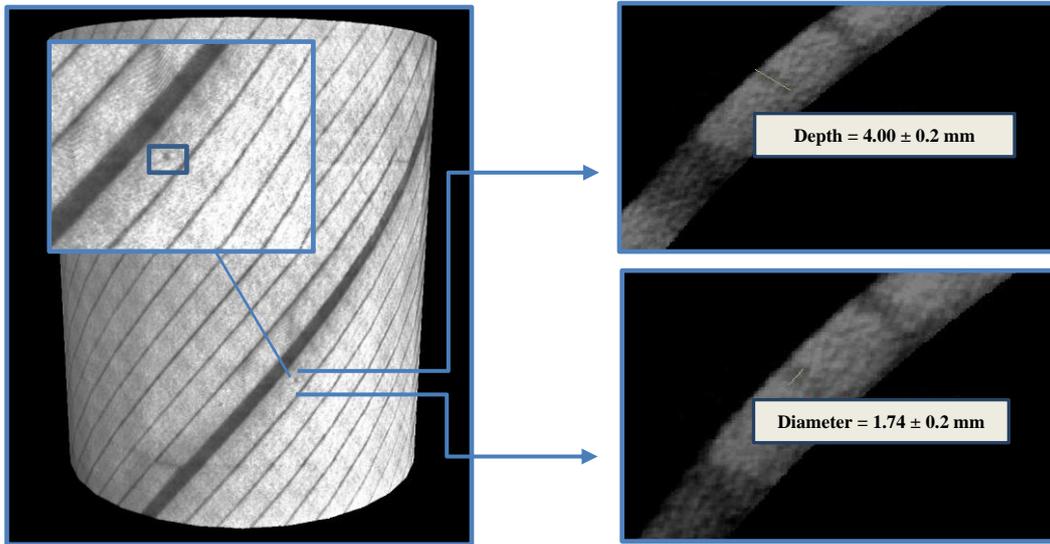
Durante a análise do riser 3, foram encontrados defeitos ao longo das camadas de tração externa e interna. Os arames da camada de armadura de tração externa apresentaram rupturas totais e defeitos circulares, sendo a menor ruptura com $10,01 \pm 0,2$ mm de comprimento e $3,13 \pm 0,2$ mm de diâmetro. O menor defeito circular é mostrado na Fig. 6, com $4,00 \pm 0,2$ mm de profundidade e $1,74 \pm 0,2$ mm de diâmetro. Nos fios da camada de armadura de tração interna, a Fig. 7 mostra três defeitos identificados: duas rupturas totais com distâncias de 7,84 mm e 8,87 mm, respectivamente, e um defeito circular com diâmetro de 2,84 mm. A Fig. 8 apresenta o corte 3D da região onde o defeito circular na camada de tração interna foi encontrado.

Fig. 6. Imagem de TC destacando o menor defeito circular identificado na camada de armadura de tração externa: Medidas lineares – Profundidade/Diâmetro.

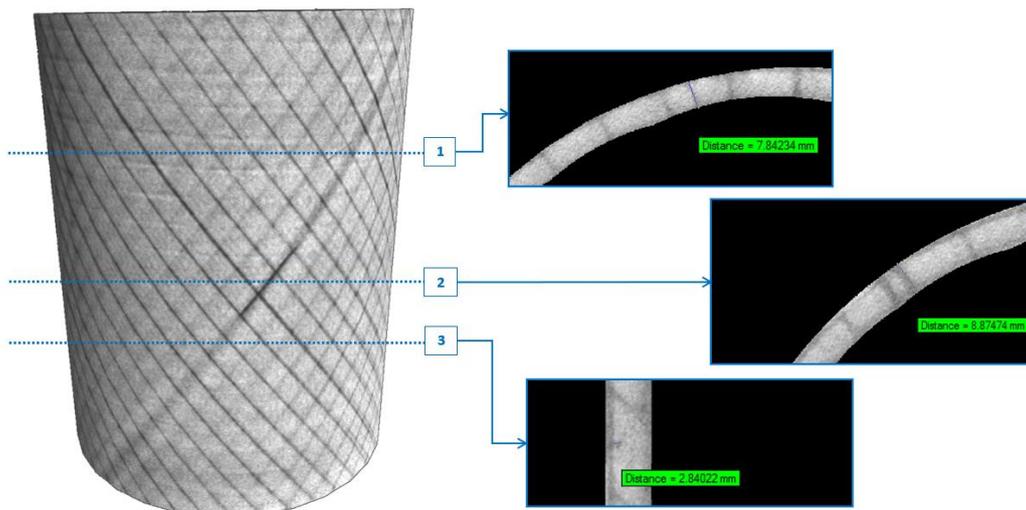
Fig. 7. Imagem de TC da camada de armadura de tração interna mostrando os três defeitos identificados: Medidas lineares – Profundidade.

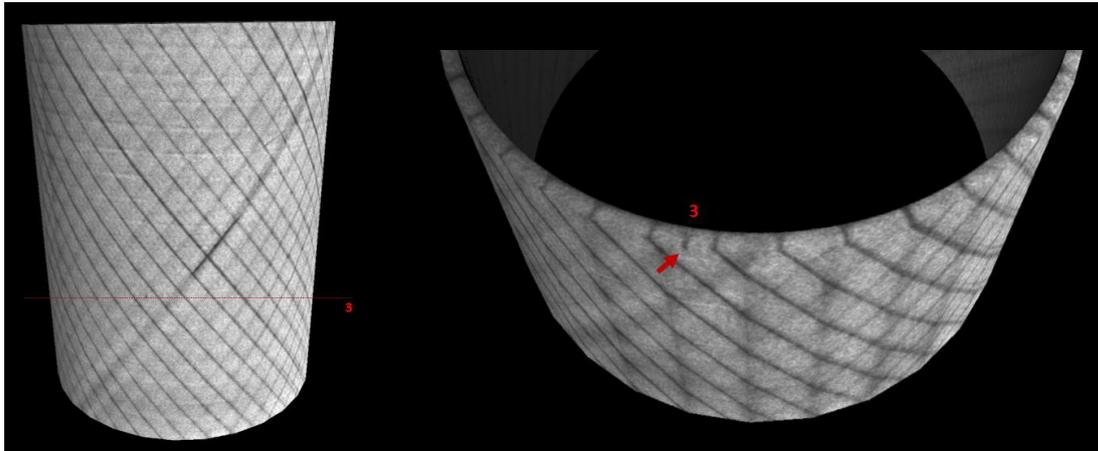
Fig. 8. Imagem tridimensional (3D) do riser mostrando a identificação do defeito circular na camada de tração interna, com uma seção 3D destacando a região do defeito.
