APLICAÇÃO DA TOMOGRAFIA COMPUTADORIZADA NA INSPEÇÃO DE RISERS FLEXÍVEIS PARA A SEGURANÇA NA INDÚSTRIA OFFSHORE

**Adriana J. P. Moreira, Anderson G. Paula, Soraia R. Azeredo, Olga M. O. Araujo,
Alessandra S. Machado, Ricardo T. Lopes, Davi F. Oliveira**

Laboratório de Instrumentação Nuclear/PEN/COPPE, Universidade Federal do Rio de Janeiro, 21941-914, Rio de Janeiro, RJ, Brasil
adrianajpmoreira@coppe.ufrj.br

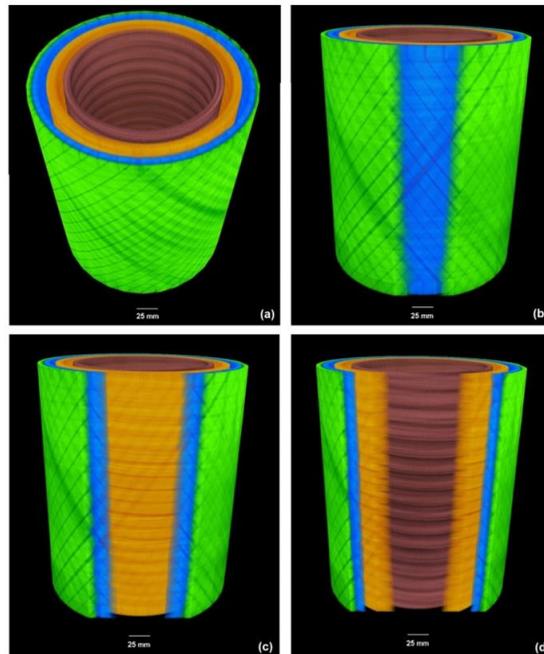
Fig. 1. Imagens de TC do riser flexível. (a) seção transversal e (b) camadas de armadura de tração externa e interna (verde e azul, respectivamente); (c) camada de armadura de pressão (laranja); e (d) carcaça intertravada (marrom).

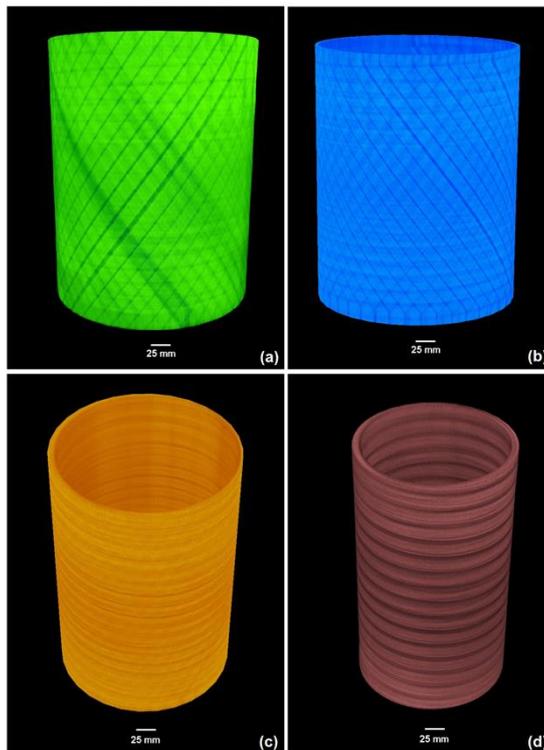
Fig. 2. Imagens de TC das estruturas metálicas isoladas: (a) armadura de tração externa, (b) armadura de tração interna, (c) armadura de pressão e (d) carcaça interna intertravada.

A análise realizada na imagem 3D não revelou rupturas nos fios das camadas de tração. No entanto, foi observado um espaçamento entre os fios na camada de armadura de tração interna. Na Fig. 3 pode ser vista uma análise detalhada do espaçamento entre dois fios da armadura de tração interna do riser 1, quantificado em mm^3 . Destaca-se o gráfico que ilustra a distribuição do tamanho dos defeitos ao longo da região analisada. Além disso, a escala de cores utilizada, variando de azul (0 mm) a vermelho (6 mm), indica a amplificação dos vazios na direção radial do tubo, fornecendo uma visualização clara da profundidade e intensidade dos defeitos no material examinado. Essa abordagem analítica ajuda a compreender de forma abrangente a integridade estrutural das camadas do riser.
